СПРАВКА ИСТОРИЧЕСКАЯ Усадьба Млевичи Торжокского района

АКТ
ТЕХНИЧЕСКОГО СОСТОЯНИЯ
Усадьба Млевичи, XVIII-XIX в.в., с. Млевичи Торжокского района

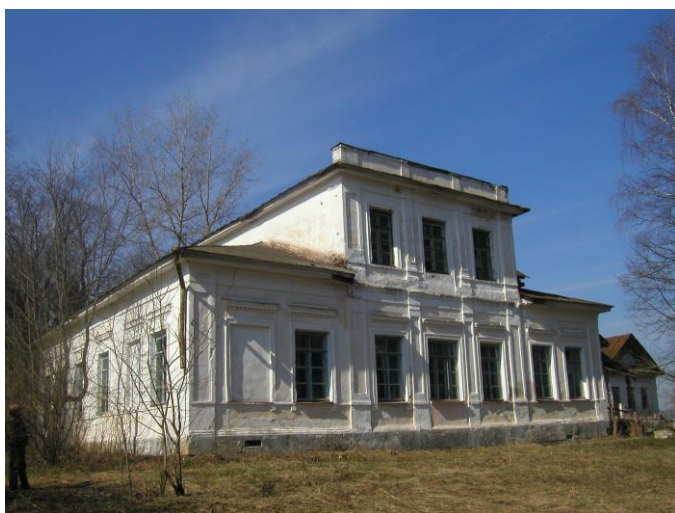
Фото 1. Господский дом с флигелем.

Объем дома: отмостки нет. **Цоколь** в удовлетворительном состоянии: на северо-западном углу здания выпадение отдельных белокаменных блоков, деформация незначительная.

Стены дома в удовлетворительном состоянии. С **северного фасада** по левому ризалиту проходит вертикальная трещина (волосяная), предположительно, осадочного происхождения; по крайнему оконному проему - трещина по всей высоте здания. На **южном фасаде мезонина** видно местное разрушение перемычки правого оконного проема, ее выклинивание. По **восточному фасаду** - мелкие вертикальные трещины в зоне венчающего карниза (волосяные). На **северном фасаде дома**, по левому крылу - две вертикальные трещины осадочного происхождения, неудовлетворительное состояние данного участка. Над мезонином, в правом углу участок намокания штукатурного слоя кирпичной кладки, отслоение (зона венчающего карниза **мезонина**). С северо-запада к объему дома примыкает объем деревянного тамбура с деревянным крыльцом. Состояние предаварийное: разрушение и большая деформация самого крыльца с перекосом элементов. Просадка кирпичного цоколя тамбура в сторону крыльца, гибкая деформация. Состояние декора удовлетворительное. На **южном фасаде дома** (в центре) стена входа - силикатная, перед ней бетонное крыльцо. Плита бетонного крыльца в неудовлетворительном состоянии: трещины, мох, разрушения. Венчающий карниз - состояние неудовлетворительное: дощатый, участки намокания, гниль, отрыв отдельных досок. Фронтоны крыши деревянные, имитация оконных проемов деревянными наличниками. Общее состояние древесины: неудовлетворительное, нет покрасочного слоя, следы биоразрушения древесины.

Кровля - железная, состояние неудовлетворительное, предположительно, многочисленные протечки, ржавчина. Водосток: сохранилась одна водосточная труба на **северном фасаде** в полуразрушенном состоянии.

Объем флигеля. Состояние кирпичного оштукатуренного **цоколя** - неудовлетворительное: отслоение цементного раствора, интенсивное увлажнение кладки. С **западного фасада:** крупные наклонные трещины осадочного происхождения к проему в цоколе - состояние неудовлетворительное. На **северном фасаде:** вертикальные трещины осадочного происхождения по стенам и цоколю.

Состояние **стен** неудовлетворительное (см. схему). Проблема связана с осадкой западной

стены флигеля и разрушением перемычек над оконными проемами. Декор - в неудовлетворительном состоянии (из-за трещин). Деревянное крыльцо с севера в разрушенном состоянии.

Итог: проблемный участок дома – на северном фасаде (левое крыло), где зона просадки фундаментов с раскрытием вертикальных трещин. Аварийное состояние деревянного тамбура с крыльцом: с крупные деформации несущих элементов. Осадка западной стены объема флигеля из-за неудовлетворительного состояния фундаментов и снижения жесткости системы здания. Общее неудовлетворительное состояние кровель объемов и отсутствие организованного водостока.

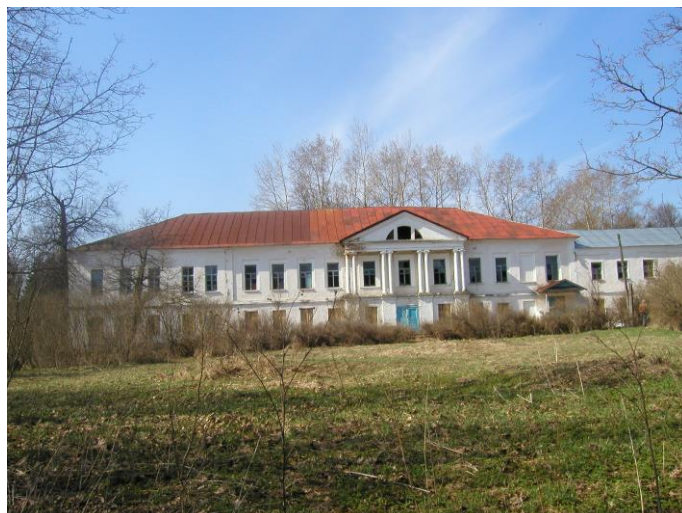
Фото 2. Главный дом с флигелем.

По единому объему здания отмостки нет. Дом и флигель возведены на белокаменных **цоколях**. **Фундамент** погреба сложен из необработанных валунов. Цоколь белокаменный, общее состояние – неудовлетворительное: отслоение и разрушения на главном северном фасаде, на северо-восточном углу центрального ризалита дома. **Объем флигеля** – цоколь в неудовлетворительном состоянии (см. схему). По **объему погреба**: на земную поверхность выходят валуны фундамента. Разрушение юго-восточного угла погреба в зоне цокольной части.

Стены: кирпичные, оштукатуренные, покрашенные. **Стены главного дома** - в неудовлетворительном состоянии (см. схему). Состояние стен первого этажа **погреба** удовлетворительное. Состояние **стен** второго этажа (деревянных) над **объемом погреба** - удовлетворительное. Обшивка местами в неудовлетворительном состоянии из-за намокания древесины, отслоения покрасочного слоя. Венчающий карниз в виде деревянных кронштейнов в удовлетворительном состоянии. Состояние стен **флигеля** неудовлетворительное (см. схему). Состояние декора - удовлетворительное: участками неудовлетворительное состояние венчающего карниза из-за интенсивного увлажнения кирпичной кладки карниза.

Кровля по объему главного дома металлическая. Состояние неудовлетворительное: расфальцовка, разрушение водостоков (отдельные элементы труб водосточных остались), раскрытие нескольких участков кровли. **Кровля погреба** - металлическая, предположительно, состояние удовлетворительное. На участке ближе к объему флигеля - неудовлетворительное состояние кровли. **Кровля флигеля** – металлическая: состояние неудовлетворительное: участки намокания.

Итог. Общее неудовлетворительное состояние **стен объемов дома и флигеля** из-за раскрытия многочисленных трещин осадочного происхождения. Усугубляет состояние стен неудовлетворительное состояние **кровли над главным домом и флигелем**. Общее состояние погреба – удовлетворительное. Проблемный участок – юго-восточный угол здания из-за локального разрушения кладки в этой зоне.

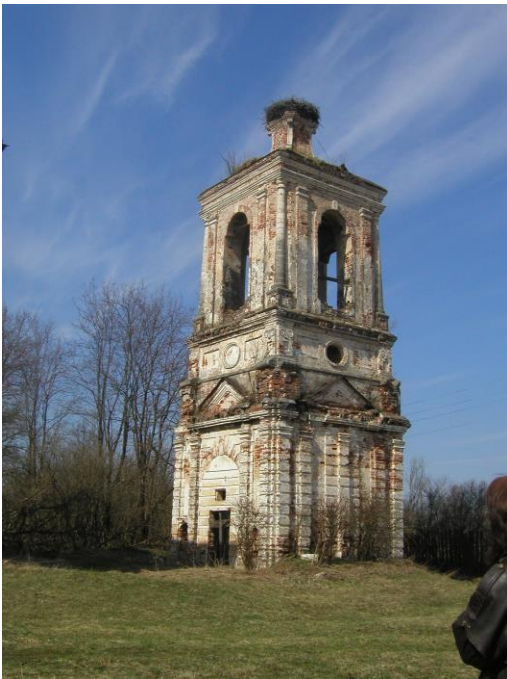
Фото 3. Колокольня Знаменской церкви, 1771 г.

Стены кирпичные. Состояние отделочного штукатурного слоя ветхое. Состояние кладки второго яруса удовлетворительное. Наблюдается незначительное разрушение под арочными проемами. Раскрытия деформационных трещин не наблюдается. Состояние кладки первого яруса (фасады обработаны ленточным рустом), в зоне карнизов ярусов – неудовлетворительное из-за деструкции кирпича, раствора, выпадения отдельных кирпичей на углах колокольни, произрастания растительности. Состояние белокаменного декора в основном удовлетворительное. На участках, где отсутствует покрытие, наблюдается расслоение и выпадение отдельных фрагментов камня. Состояние металлических и деревянных связей удовлетворительное (см. фото). Состояние внутрискрипной белокаменной лестницы удовлетворительное.

Кровля над четырехлестковым сводом в ветхом состоянии. **Завершение** отсутствует. Сохранился четырехгранный кирпичный глухой барабанчик, украшенный белокаменным декором (состояние удовлетворительное).

Итог: интенсивный процесс деструкции кирпичной кладки и декора стен связан с ветхим состоянием кровли колокольни и отсутствием металлического покрытия декора.

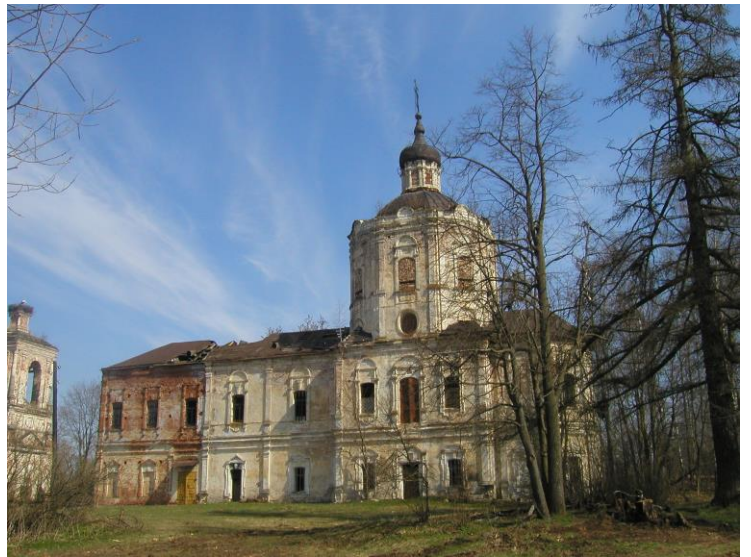
Фото 4. Знаменская церковь. Южный фасад

Цоколь белокаменный, частично оштукатурен. Общее состояние удовлетворительное. На углах здания и под оконными проемами есть участки локальной подвижки и осадки блоков с малым раскрытием горизонтальных трещин.

Стены кирпичные, оштукатуренные или покрытые известковой обмазкой (см. выше). Общее состояние кладки стен удовлетворительное. Раскрытия трещин деформации не наблюдается. Присутствуют обширные участки переувлажнения кирпичной кладки стен.

Восьмерик перекрыт восьмилотковой **кровлей**. Состояние кровельного железа – ветхое. **Завершение церкви** представлено крупным глухим восьмигранным барабанчиком, украшенным белокаменным декором, с металлической главкой и высоким ажурным крестом. Состояние неудовлетворительное.

Итог: процесс деструкции кирпичной кладки и декора стен, переувлажнение кладки стен церкви связано с неудовлетворительным состоянием кровельных объемов, отсутствием организованного водоотвода от стен здания, многочисленными закладками оконных проемов.
